## **Athénée Royal de Chênée**

### **Infrastructures sportives**

### **Vestiaires filles**

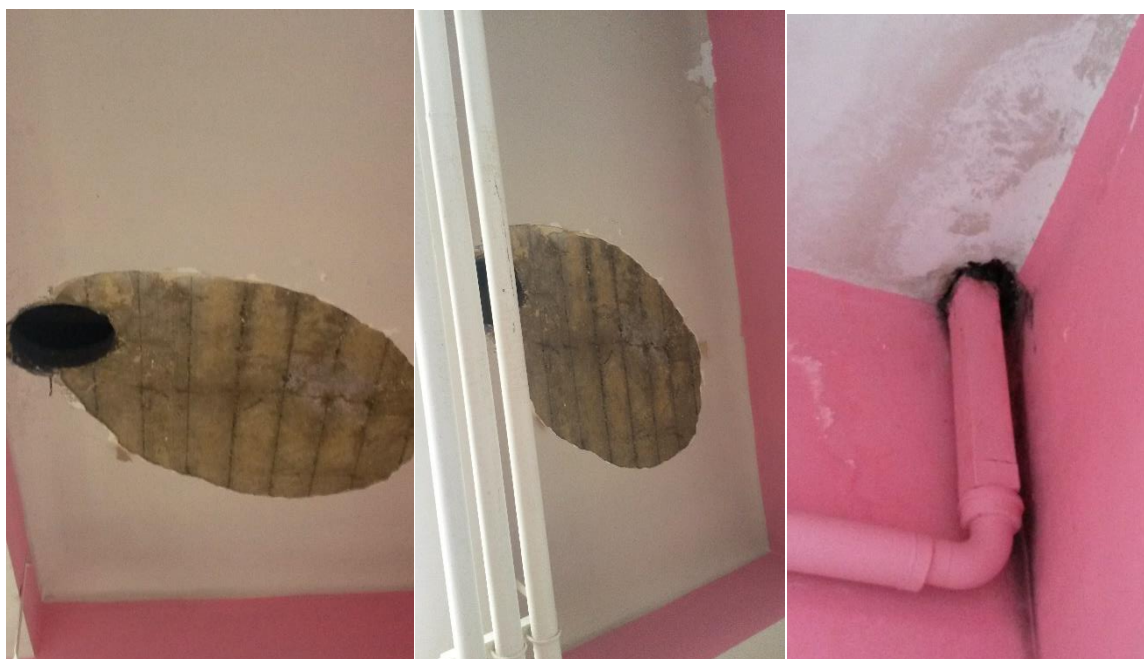
Plus ou moins 1 m<sup>2</sup> de plâtre s'est décroché du plafond suite à l'humidité, l'eau s'infiltre, il pleut dans le vestiaire et il y a de l'humidité dans tout le plafond.

Il faut assainir le vestiaire en essayant d'éradiquer le problème d'humidité de façon définitive.

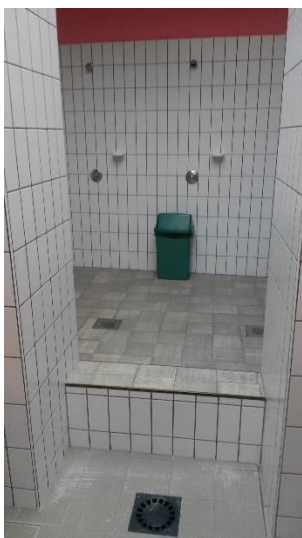
Suppression de la marche des douches (très dangereux), démolition du mur de droite du côté douche pour agrandir le vestiaire.

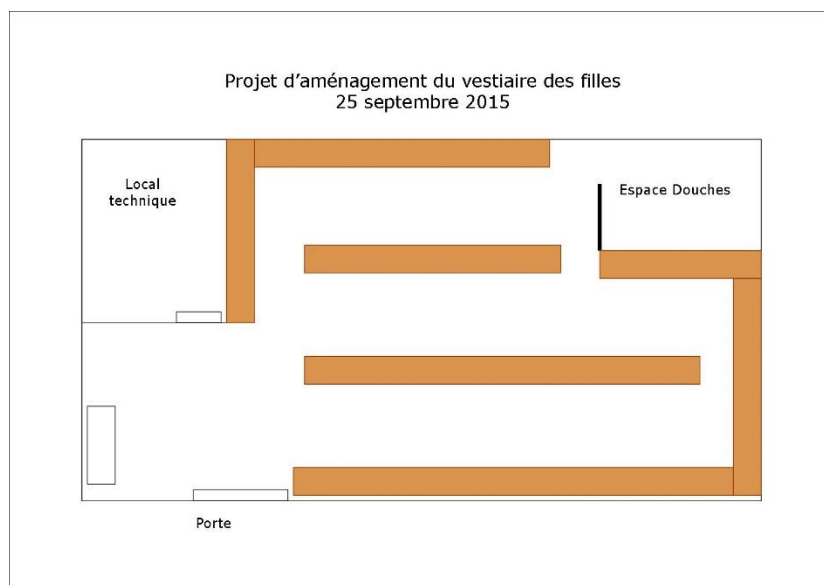
Création d'un espace avec 3 ou 4 douches sur le côté gauche
